## Safety Alert (trein) - Eaton laagspanningsverdeelinrichtingen

De volgende bij ProRail toegepaste laagspanningsverdeelinrichtingen vertonen gebreken waardoor de installatieveiligheid niet gewaarborgd is:

- Eaton Capitole 20/40(p)-installatie met QSA 160A, QSA 250A – 630A en MC(C)B plug-in-units.
- Eaton Power Xpert CX-installatie met afgaande velden type XR.

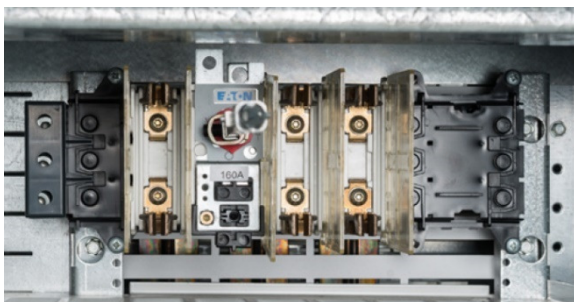
- Bij het onder spanning plaatsen en verwijderen van de hierboven genoemde plug-in-units kan er sluiting ontstaan.
- De QSA 160A-schakelaars in de installaties, geleverd vanaf 1997 tot en met 2019, kunnen bij gebruik gaan scheuren waardoor er bij bediening sluiting kan ontstaan.

QSA 160A, niet gemodificeerd

- De hierboven genoemde plug-in-units mogen nooit meer onder spanning worden geplaatst of verwijderd. Er dienen waarschuwingsstickers met deze instructie op de installatie te zijn aangebracht.
- De QSA 160A-schakelaar mag niet geschakeld worden tot het gebrek is verholpen middels het aanbrengen van verstevigingsbeugels. Op het niet gemodificeerde QSA 160A-compartiment dient een waarschuwingslabel met deze instructie te zijn aangebracht.

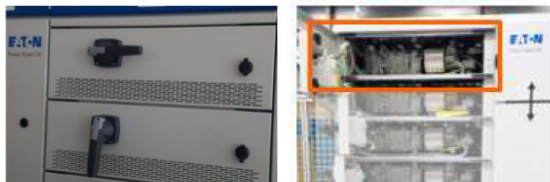
XR-compartment boven in een CX-installatie

- In het XR-paneel boven in CX-installaties, geleverd vanaf 1 januari 2015 tot en met 18 januari 2019, ontbreekt een isolatiestrip. Bij het onder spanning uitnemen en plaatsen van de plug-in-unit en door overspanning kan hierdoor sluiting ontstaan.

- Er mogen geen plug-in-units onder spanning worden geplaatst of verwijderd in het XR-compartiment boven in de installatie, tot het gebrek is verholpen middels het plaatsen van een isolatiestrip. Op de niet gemodificeerde XR-compartimenten boven in de installatie, dient een waarschuwingslabel met deze instructie te zijn aangebracht.

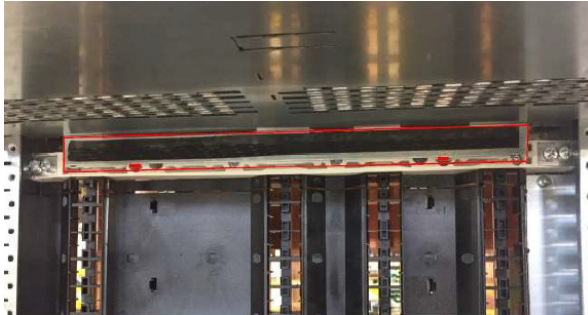
Leeg XR-compartiment met positie van de extra te plaatsen isolatiestrip
