## Memo

| Onderwerp | CR relais onder spanning | | |

## Safety Alert

### Handvat ATB-codevolgrelais onder spanning

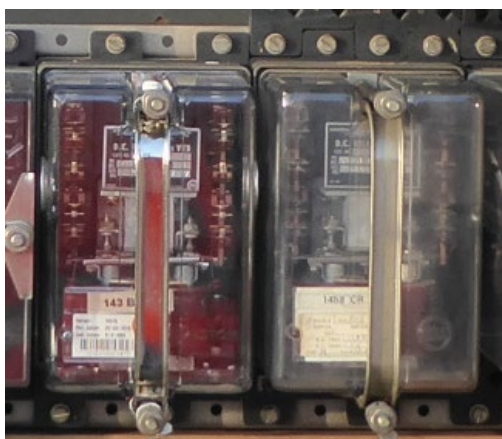
Twee VTB-relais, gemonteerd in relaiskast

Onlangs is een aantal incidenten gemeld met ATB-codevolgrelais waarbij op het metalen handvat een spanning in de orde grootte van enkele honderden volt ten opzichte van aarde werd gemeten. Bij bezetting van de sectie zakt deze spanning in, waardoor wordt aangenomen dat de beugel contact maakt met de opslingerspanning van de spoorstroomloop. Uit het verleden is bekend dat het onder spanning staan van de bevestigingsbeugel van het relais een bekend probleem is, echter is het probleem nooit opgepakt als een daadwerkelijk risico.

Een van de betrokken relais is inmiddels onderzocht door leverancier Mors Smitt. In dit relais is een contactblok aangetroffen dat niet volledig voldoet aan de specificaties voor wat betreft de isolatiewaarde tussen dat contactblok en de behuizing van het relais. Volgens de specificatie moet de isolatieweerstand tussen contacten en behuizing liggen tussen 30 en 200 MOhm. De gemeten waarde is met 16 MOhm te laag. De maximale lekstroom bij een testspanning 3000V ligt wél onder de maximale waarde van 2 mA.

ProRail adviseert in afwachting van nader onderzoek om bij werkzaamheden aan ATB-coderelais gebruik te maken van isolerende handschoenen. Als de relais zich binnen de gevaarafstand van werkzaamheden bevindt, kan het relais worden afgeschermd, bijvoorbeeld met isolerende doek.
