## INCIDENT

Tijdens het hijsen van staal is er bij het draaien van de torenkraan een gebouw geraakt, met schade tot gevolg. Er raakte niemand gewond.

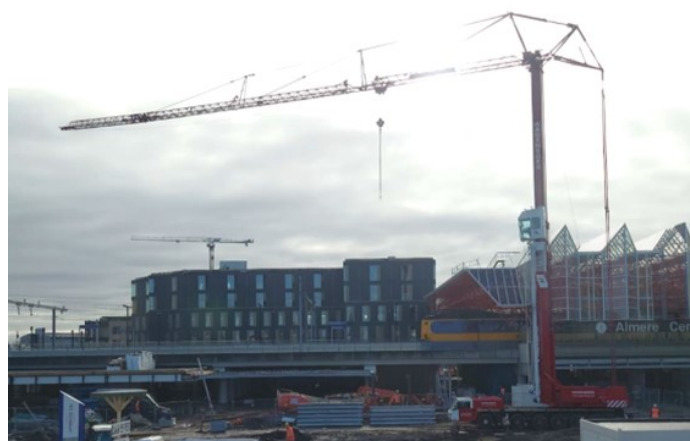
De ingezette kraan had een grotere draaicirkel en kon zo binnen het bereik van het gebouw draaien. De op de kraan aanwezige zwenkbegrenzer was door de machinist niet ingesteld.

De geplande torenkraan is van een kleiner formaat dan de kraan die uiteindelijk op het project werd ingezet. De toegepaste torenkraan heeft een grotere draaicirkel, (ca. 16 m. extra) waardoor deze binnen het bereik van het gebouw kon komen.

- Controleer of het hijsplan overeenkomt met de geplande activiteiten;
- Pas bij wisseling van materieel het hijsplan en instructie aan;
- Maak indien nodig gebruik van de aanwezige veiligheidsvoorzieningen van de machine (zoals begrenzer).
