# SAFETY ALERT

## Ontsporing lasbus op veloSTRAIL overweg

30 juni 2020

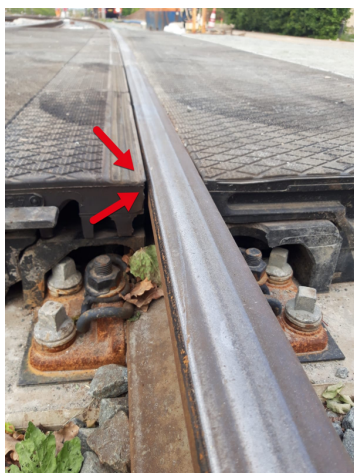
*Afdichting van de flensgroef door het rubberen slijtdeel (foto: VolkerRail)*

De veloSTRAIL overweg is uitgevoerd met een speciale binnenplaat waarbij de flensgroef is afgedicht met een (in)verend slijtdeel van rubber. Hierdoor kunnen fietsers, skaters, mensen in een rolstoel of achter een rollator de spoorwegovergang, zonder groef, veilig oversteken.

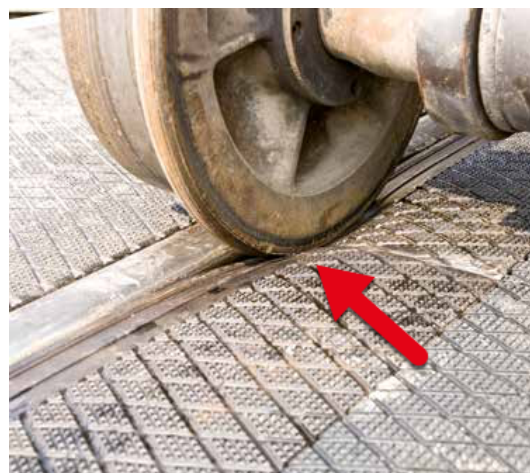
*Inveren van het slijtdeel tijdens het berijden met een groot spoorwiel (foto: STRAIL)*

Een lasbus is een rail-wegvoertuig (Mercedes-Benz Sprinter) voorzien van een railgeleidingssysteem met 2 kleine spoorwielen (Ø 140 mm) per zijde, gemonteerd op een voor- en achteras. Het gewicht van het voertuig (5500 kg) is 70% verdeeld over de 4 luchtbanden en 30% over de 8 spoorwielen. Het gewicht per wielbedraagt circa 210 kg waardoor het rubber sluitdeel nauwelijks inverteert. In deze situatie is de railgeleiding minimaal en kan het voertuig op een veloSTRAIL overweg makkelijk ontsporen.
