# SAFETY ALERT

## VERKEERDE AANSLUITING WISSEL MET POTENTIELE FRONTALE TREINBOTSING TOT GEVOLG

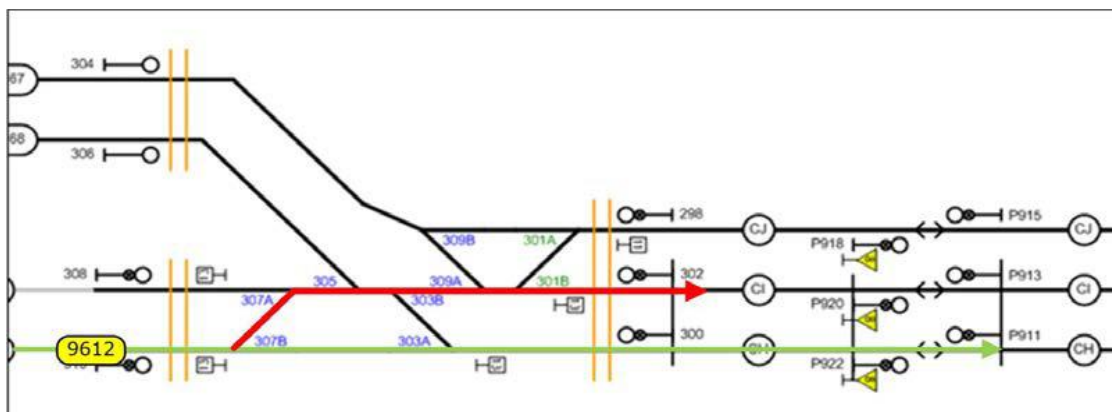
De eerste trein krijgt een rijweg over wissel 307B in de RL stand richting vrije baan rechterspoor. In werkelijkheid ligt wissel 307A/B in de LL stand. Hierdoor rijdt de trein niet naar het rechterspoor maar naar het middenspoor. Wissel 309A wordt open gereden en de trein komt tot stilstand. Er is geen persoonlijk letsel en er is beperkte schade aan de infra. **Een frontale botsing tussen twee treinen is echter een reëel risico geweest.**

Op 26 november wordt een niet-urgente storing gemeld die in overleg met de Trdl in de nacht van 27/28-11-2018 hersteld mag worden op een reguliere storings-Wbi. De storing betreft een aardfout in de aansluitkabel voor de motorstroom op wissel 307A te Vught Aansluiting. Om de storing op te lossen wordt een slipkabel gelegd tussen het relaishuis en de wissel aansluitkast. Tijdens de werkzaamheden blijkt dat het wissel niet getest kan worden i.v.m. een overlappend Wbi van een nevenaannemer. Het testen kan daardoor pas plaatsvinden na het opheffen van deze Wbi. De Lwb en Trdl spreken af dat de Trdl na het opheffen van de Wbi van de andere aannemer het wissel gaat sturen om de juiste werking te testen en de storingsploeg gaat naar een volgende klus. Bij de controle door de Trdl blijkt dat wissel 307A/B niet in controle komt.

De storingsploeg gaat terug naar wissel 307A/B, verwijdert de aangebrachte slipkabel en brengt de originele kabelaansluiting weer terug. Omdat de nog resterende tijd kort is ervaart men **tijdsdruk**. De Lwb vraagt 4 x aan de Trdl om het wissel heen en weer te leggen waarna het spoor op tijd in dienst wordt gegeven.

Achteraf blijkt dat bij het terugbrengen van de originele kabels er verschillende aders verkeerd zijn aangesloten. Bij het testen is vervolgens onvoldoende gecommuniceerd over de daadwerkelijke stand van het wissel. Zowel het acceptatieprotocol (ACP) als de communicatie-discipline is niet gevolgd. In werkelijkheid bleek de stand van het wissel buiten niet overeen te komen met de informatie in systeem Procesleiding van de Trdl.
