# SAFETY ALERT

VALLEN VAN HOOGTE

15-12-2017

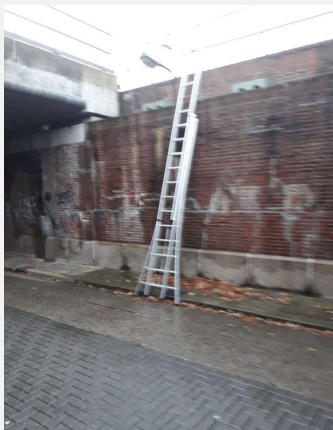
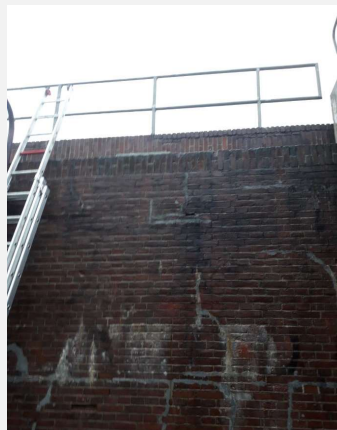
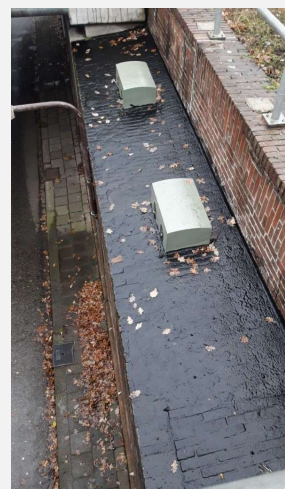
De medewerker moest zijn werkplek bereiken middels een ladder, via een smalle bitumenstrook. Bij terugkeer van de werkplek naar de ladder is de medewerker (waarschijnlijk) uitgegleden en gevallen.

Om de werkplek te kunnen bereiken, is een ladder geplaatst bij een viaduct. Dit om te vermijden dat er sporen overgestoken moeten worden. Hierbij moest worden gelopen over het dak met bitumen. Er is geen andere valbescherming geplaatst anders dan de aanwezige reling aan de andere zijde.

- Gebruik ladders zo minimaal mogelijk en dan alleen als transportmiddel
- Zorg voor aanvullende maatregelen bij werken op hoogte.
